Beilage zum Jahresbericht des Burgenverein Untervaz

# Anno Domini 1989

## Kalkofen Hintere Alp

## **Sanierung Kalkofen Hintere Alp 1989**

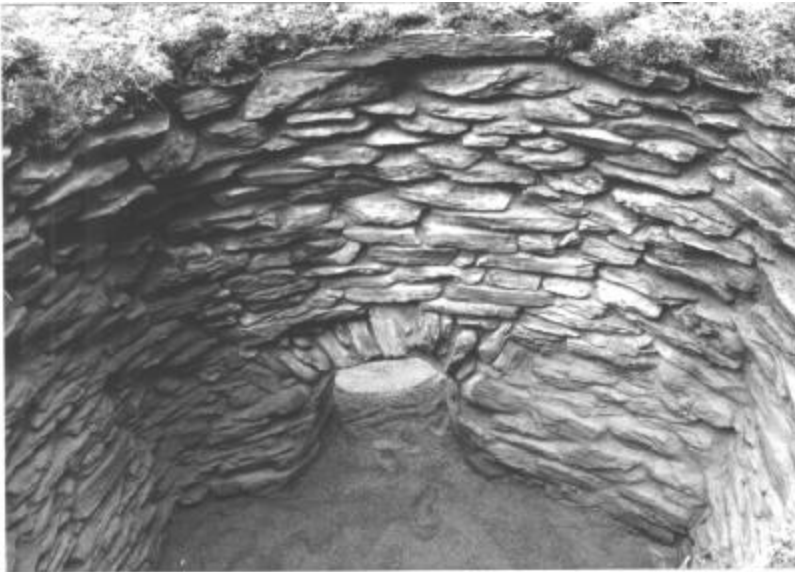
Blick ins  
Innere des  
neuen  
Kalkofens

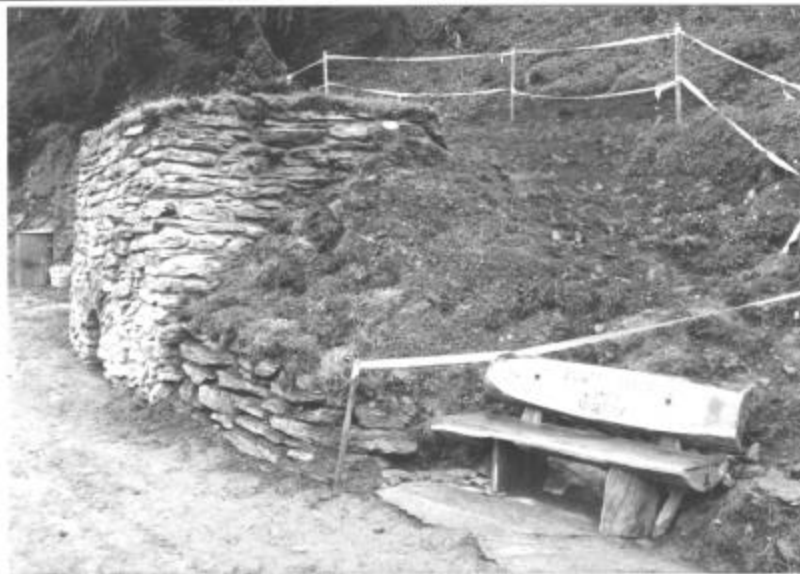
Aussen-  
Ansicht  
nach der  
Sanierung

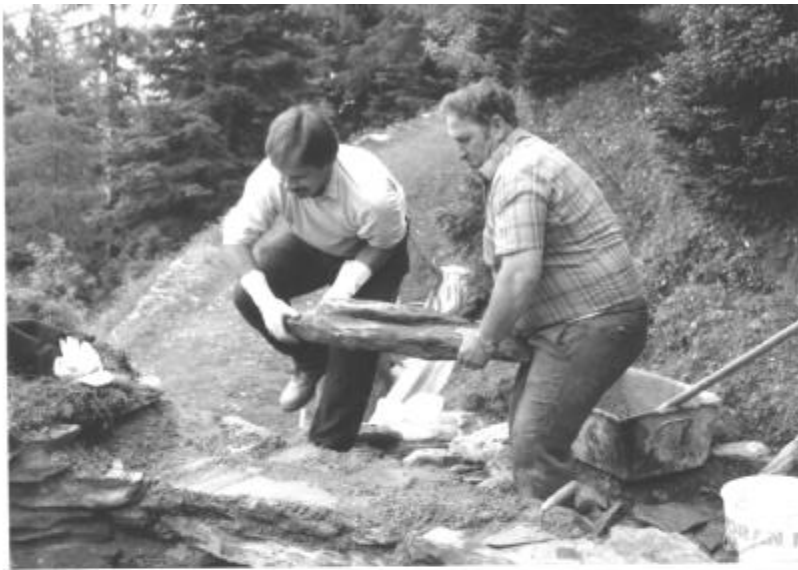
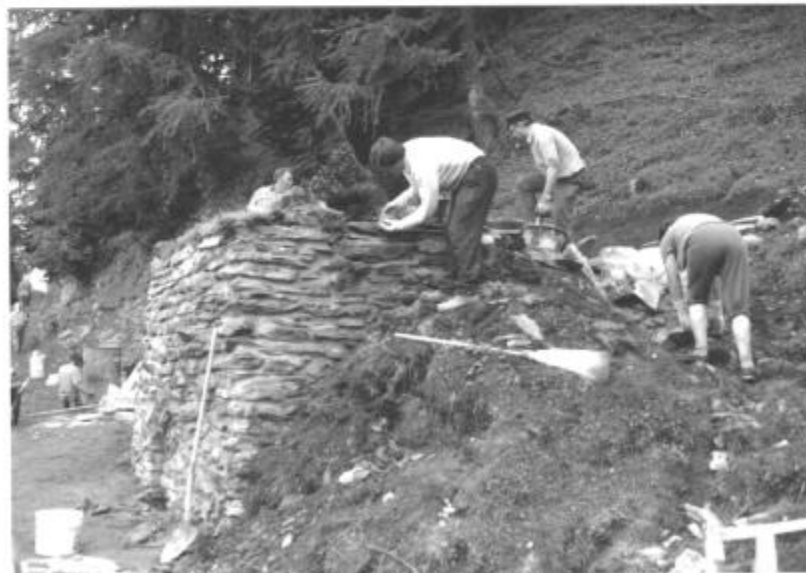
bei der  
Arbeit.....

Nach der Entfernung des Baumbestandes und der Abdeckung der Mauerkrone, wurde alles lose Mauerwerk abgebrochen. Auch das Gewölbe des Feueröffnung musste herausgenommen und mit einer Schalung gestützt, neu gemauert werden. Anschliessend wurde das ganze Mauerwerk auf die ursprüngliche Höhe neu aufgemauert und zuoberst mit grossen Steinplatten gedeckt. Als zusätzliche Sicherheit gegen die in dieser Höhenlage extremen Witterungsverhältnisse wurde die ganze Mauerkrone mit einer dünnen Humusschicht belegt und mit Rasenziegeln abgedeckt. Auf der Südseite wurde das Gelände mit einer Trockenmauer gesichert, und bergseits das gewachsene Terrain um etwa 50-70 cm. abgesenkt was den Druck auf die bergseitigen Mauern mindern dürfte. Das alte Mauerwerk wurde gereinigt und zusammen mit dem neuen Mauerwerk frisch ausgestopft. Zudem durfte ein Sitzbänkli für den Wanderer nicht fehlen und zum Abschluss wurde durch die Forstgruppe die ganze Anlage mit einem Zaun versehen, was zum Schutze des Alpviehes als auch des Kalkofens beiträgt. Dank vorzüglicher Organisation der Arbeiten durch Hans Galliard und williger Mithilfe konnte recht viel tiefer als vorgesehen abgeschlossen werden. Unnötig zu sagen, dass auch die Kameradschaft nicht zu kurz kam.....
